# **STATICKÝ POSUDEK**

**Vyhořelý byt č.4 v 1.NP**  
**Bytový dům Na radosti**  
**Milotická 458/14, Praha-Zličín, 155 21**

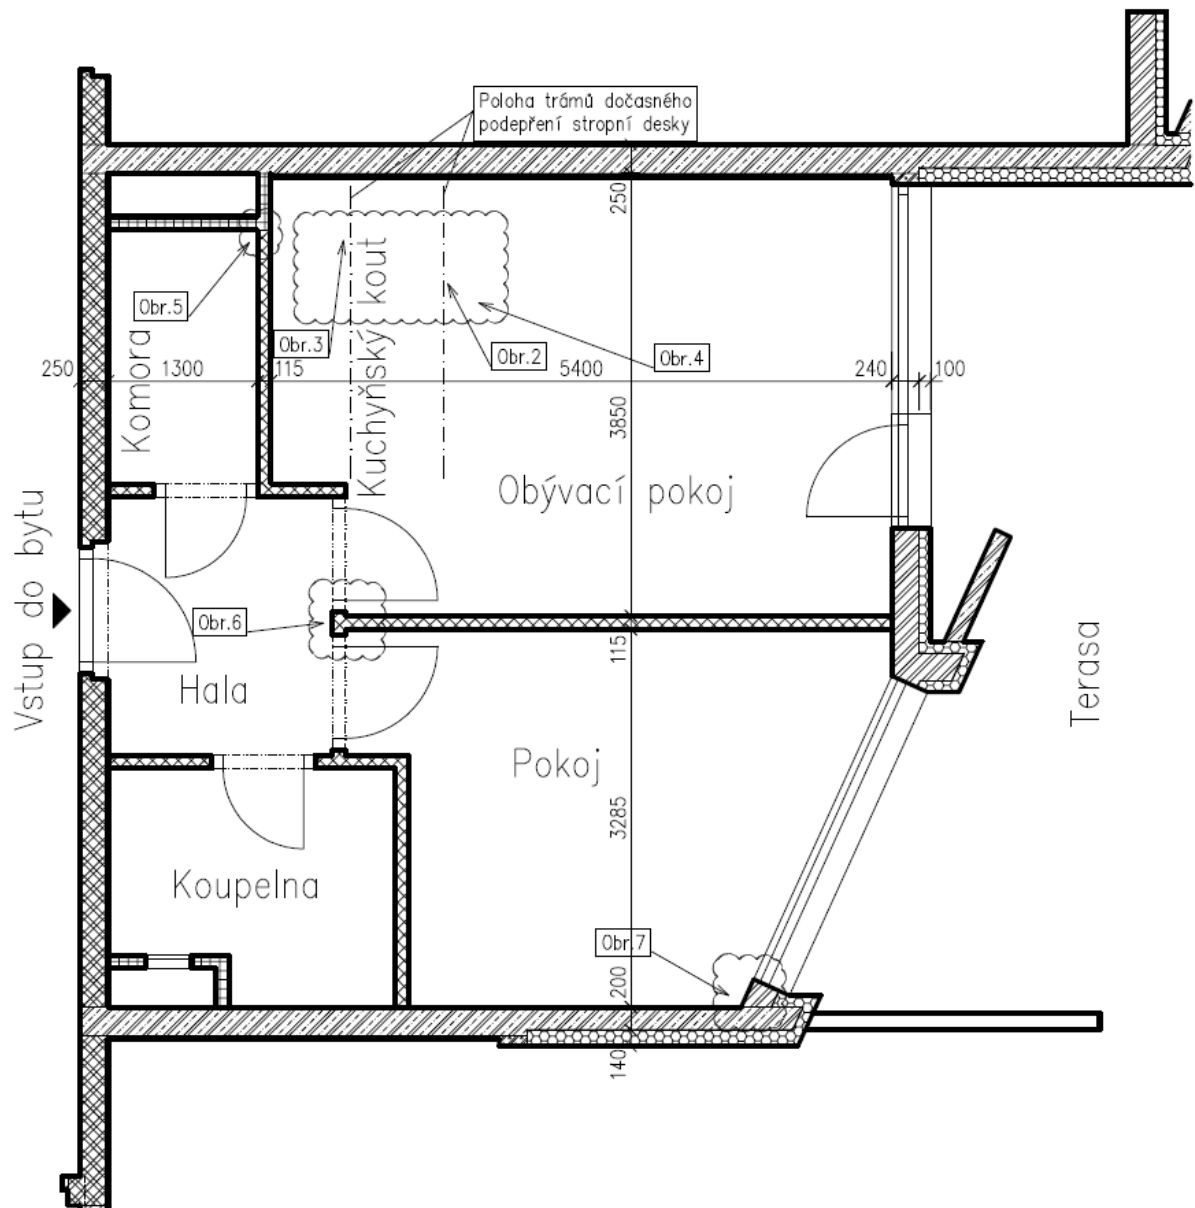
Obr.1: Schématický půdorys vyhořelého bytu s vyznačenými místy poruch

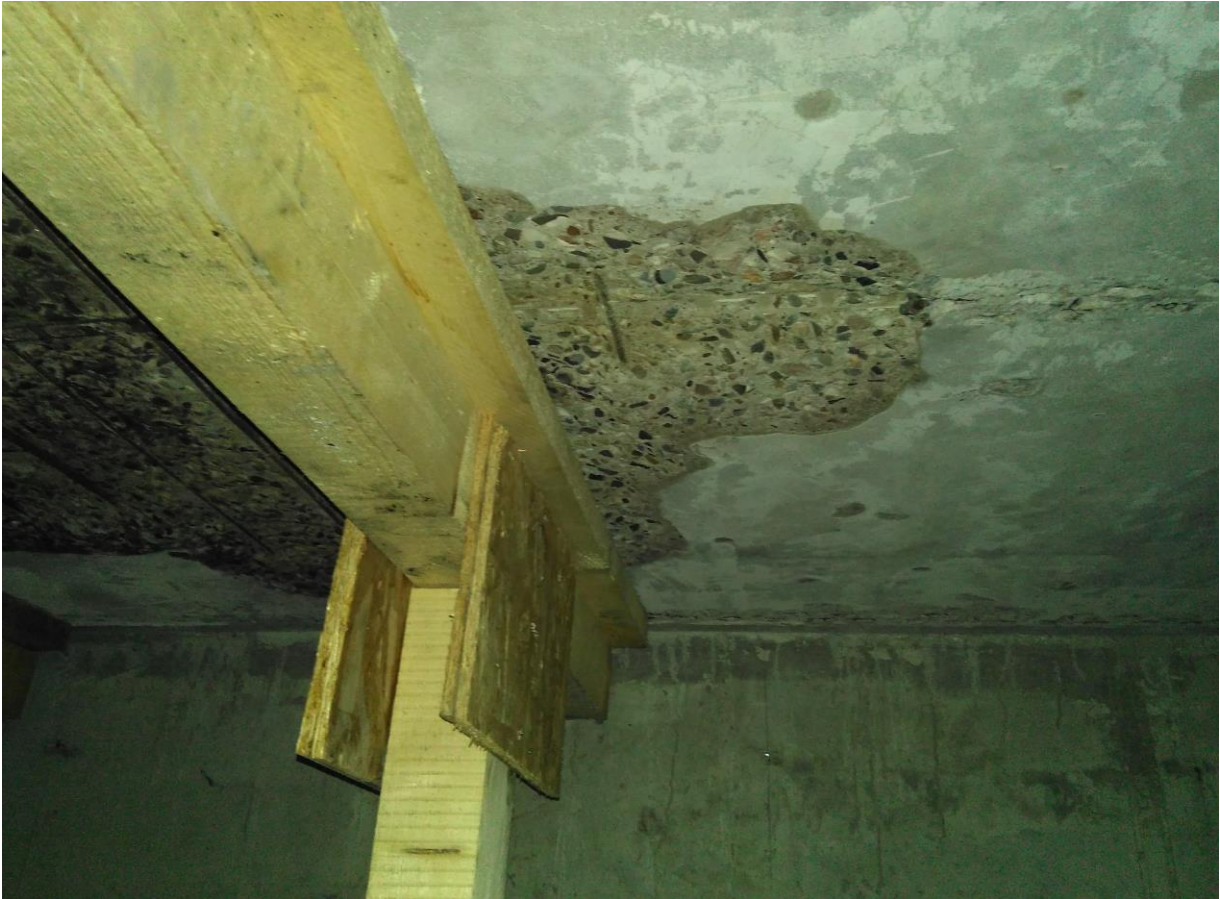
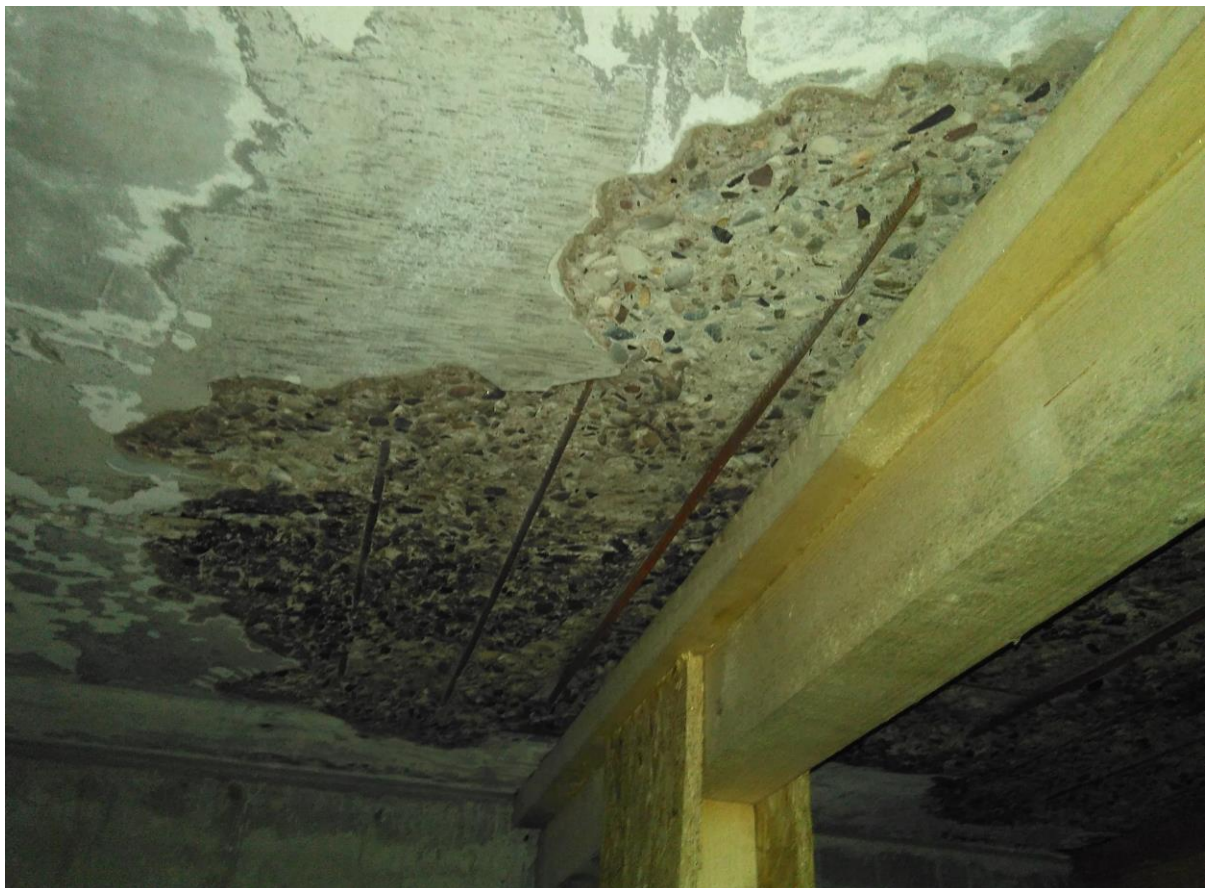
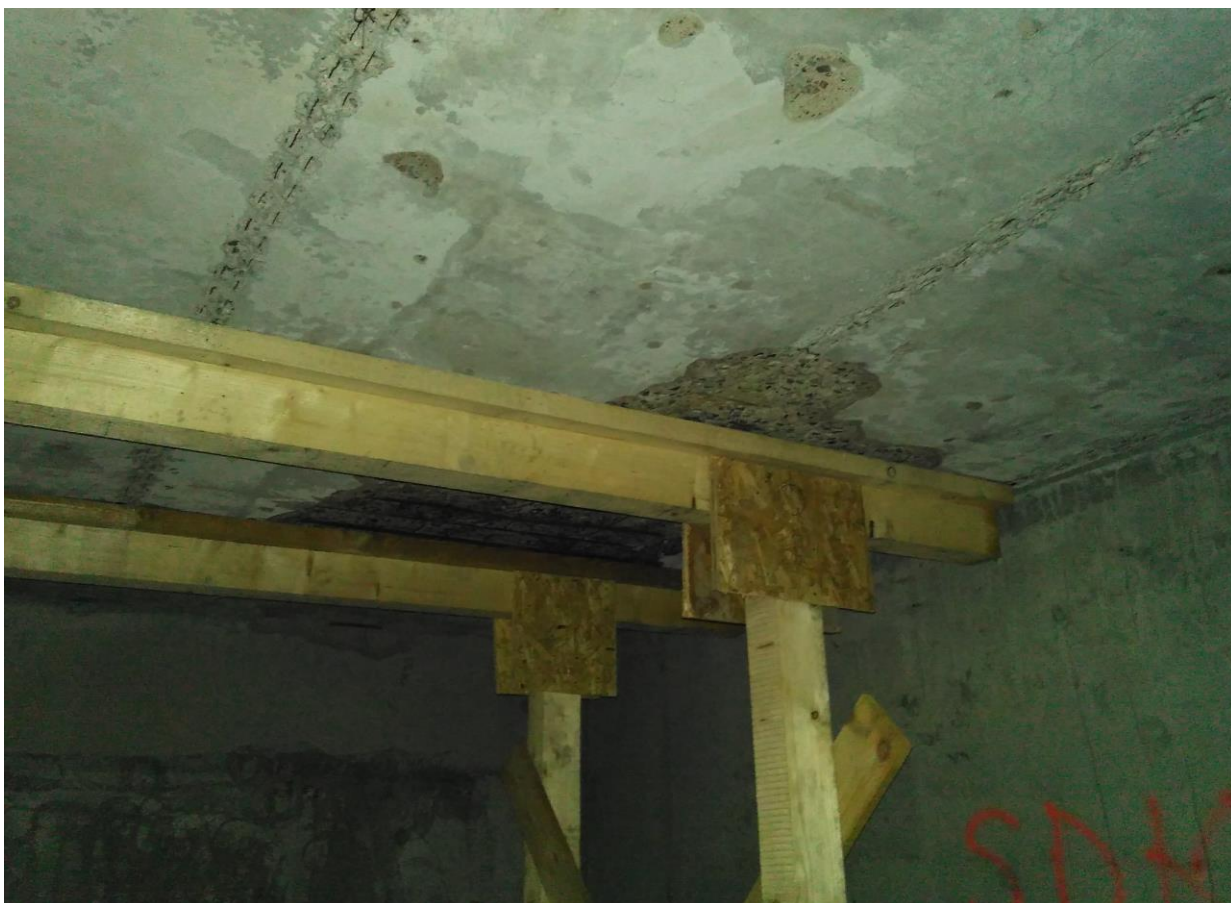
Stropní konstrukce v místě kuchyňského koutu a obývacího pokoje je porušena různým stupněm ztráty (odpadnutí) krycí vrstvy. Největší poruchy byly zaznamenány v místě propuknutí požáru, kde byla spodní výztuž stropní desky zcela odhalena a některé vložky výztuže jsou zcela mimo hmotu betonu (Obr.2,3,4). Konstrukce stropní desky je v místě odhalené výztuže dočasně podepřena, pomocí dřevěných trámek. Dále se v blízkosti odpadlé krycí vrstvy betonu objevují ve stropě obývacího pokoje další lokální poruchy krycí vrstvy výztuže a sítě trhlinek.

*Obr.2: Pohled na porušenou krycí vrstvu železobetonu a podepření stropní desky*

*Obr.3: Pohled na porušenou krycí vrstvu železobetonu a podepření stropní desky*

*Obr. 4: Pohled na porušenou krycí vrstvu železobetonu a podepření stropní desky*

Provede se odstranění všech nesoudržných součástí konstrukce. Poškozený beton se odstraní tak, aby na okrajích sanované plochy byl stupeň vysoký minimálně 10mm. Není přípustné tzv. vytažení do ztracena.

Při odstraňování je třeba dávat pozor, aby nebyla narušena kvalita a stav ocelové výztuže a zbytečně se nenarušovalo beton v jádře konstrukčního prvku. Dále se provede otevření pórového systému a obnažení hrubých zrn kameniva pomocí vysokotlakého vodního paprsku, nebo brokováním.

Výztuž se zbaví korozních zplodin bez snížení kvality a zhoršení stavu výztuže a provede se nanesení antikorozi ochrany.

Pevnost v odtržení podkladu před prováděním vrstev reprofilace musí být min 1,5MPa.

Po očištění podkladu a vyzrání ochrany výztuže se na poškozená místa nanese hloubková penetrace, která zajistí vytvoření adhezního můstku. Množství penetrace se nanese pouze v takové vrstvě, aby na povrchu nevznikl lesklý film. Provádění nátěru se provádí podle technologického předpisu vybraného výrobku.

Po dokonalém očištění podkladu a realizaci adhezního můstku je možné přistoupit k obnově krycí vrstvy výztuže. Pro obnovu krycí vrstvy se využije reprofilační malta, která se nanáší buď ručně, nebo pomocí nástřiku. Při aplikaci do adhezního můstku je třeba dodržet pravidlo, že vrstva musí být nanášena do "živého" dosud nezavádlého můstku dle technologických požadavků výrobku. Reprofilační vrstva se nanáší v jedné vrstvě, v případě potřeby nanesení větší vrstvy než 40mm se provede aplikace ve dvou vrstvách, kde se v prvním kroku provede vyrovnání konstrukce a po zaschnutí a následném navlhčení dle technologických požadavků se provede druhá vrstva. Výsledný povrch se zarovná latí, dřevěným nebo pastovým hladítkem. Nanesené malty je třeba v prvních dnech chránit před příliš rychlým vyschnutím. Opravené plochy ošetřujeme minimálně 5 dní. Je nutné zabránit silným vysušujícím účinkům tepla a proudícího vzduchu.

Opravená železobetonová konstrukce se opatří antikarbonačním nátěrem.

Při provádění reprofilace se musí ponechat dodatečné podepření konstrukce. Při provádění jednotlivých kroků reprofilace musí vždy dojít k přestojkování konstrukce, aby jednotlivé kroky byly vždy provedeny pro celý povrch. Odstojkování se provádí po vytvrdnutí reprofilační malty.

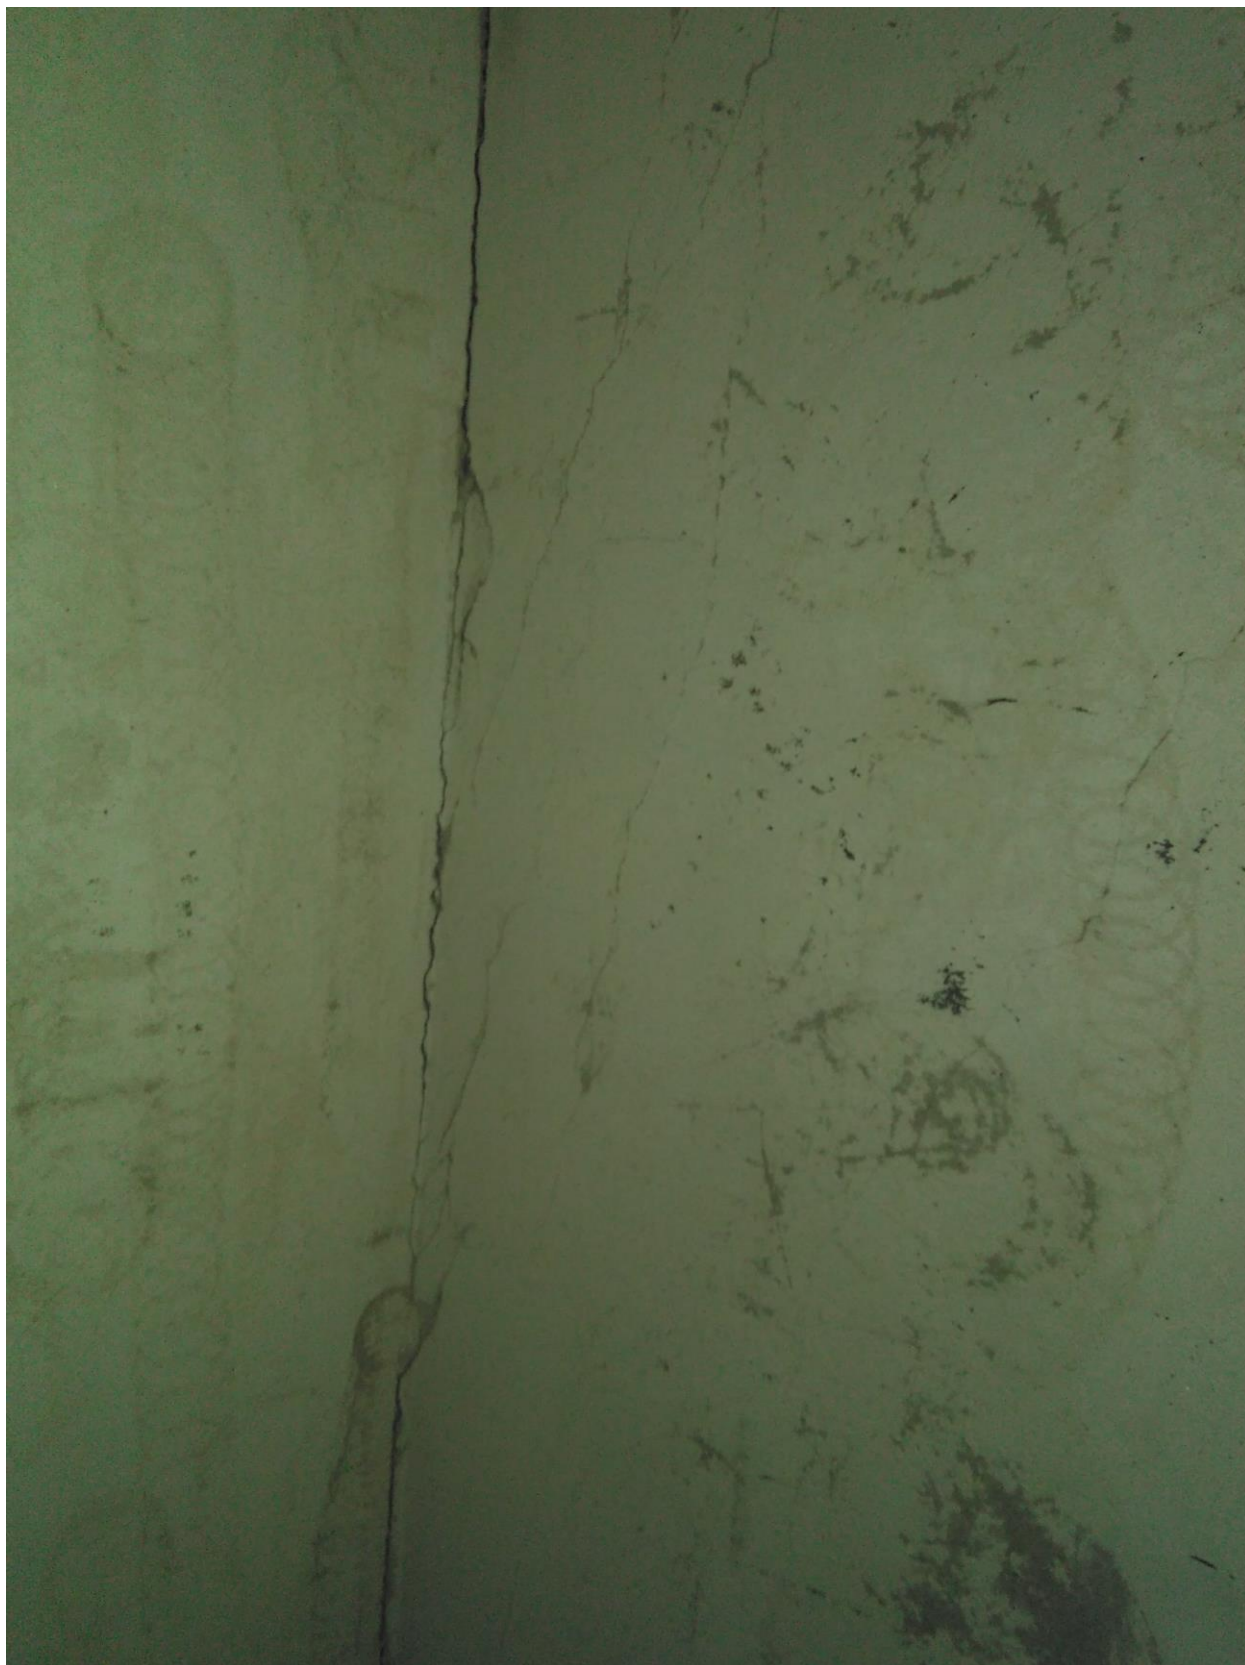
Další poruchou v bytě jsou praskliny v příčkách, u kterých nepředpokládáme, že vznikly z důvodu požárního zatížení. Jedná se o prasklinu v rohu stěny v komoře (Obr.5), dále pak o sednutí příčky v rozdělovací stěně mezi pokojem a obývacím pokojem (Obr.6) a další prasklina se nachází v místě parapetu okenního otvoru v pokoji (Obr.7). Tyto trhliny neohrožují statickou bezpečnost bytového domu.

*Obr.5: Pohled na prasklinu v místě napojení příček*

Trhliny, které se objevují v konstrukci příček, nevznikly od požáru, ale z důvodu dotvarování železobetonové konstrukce. Dotvarování konstrukce postupem času slábne a lze proto očekávat, že vznik poruch v jeho důsledku postupně odezní, pokud již fakticky ukončen nebyl. Tyto trhliny doporučuji opravit pomocí omítek s vloženou výztužnou perlínkou. V případě větších trhlin se trhlina nejdříve vyplní tmelem.

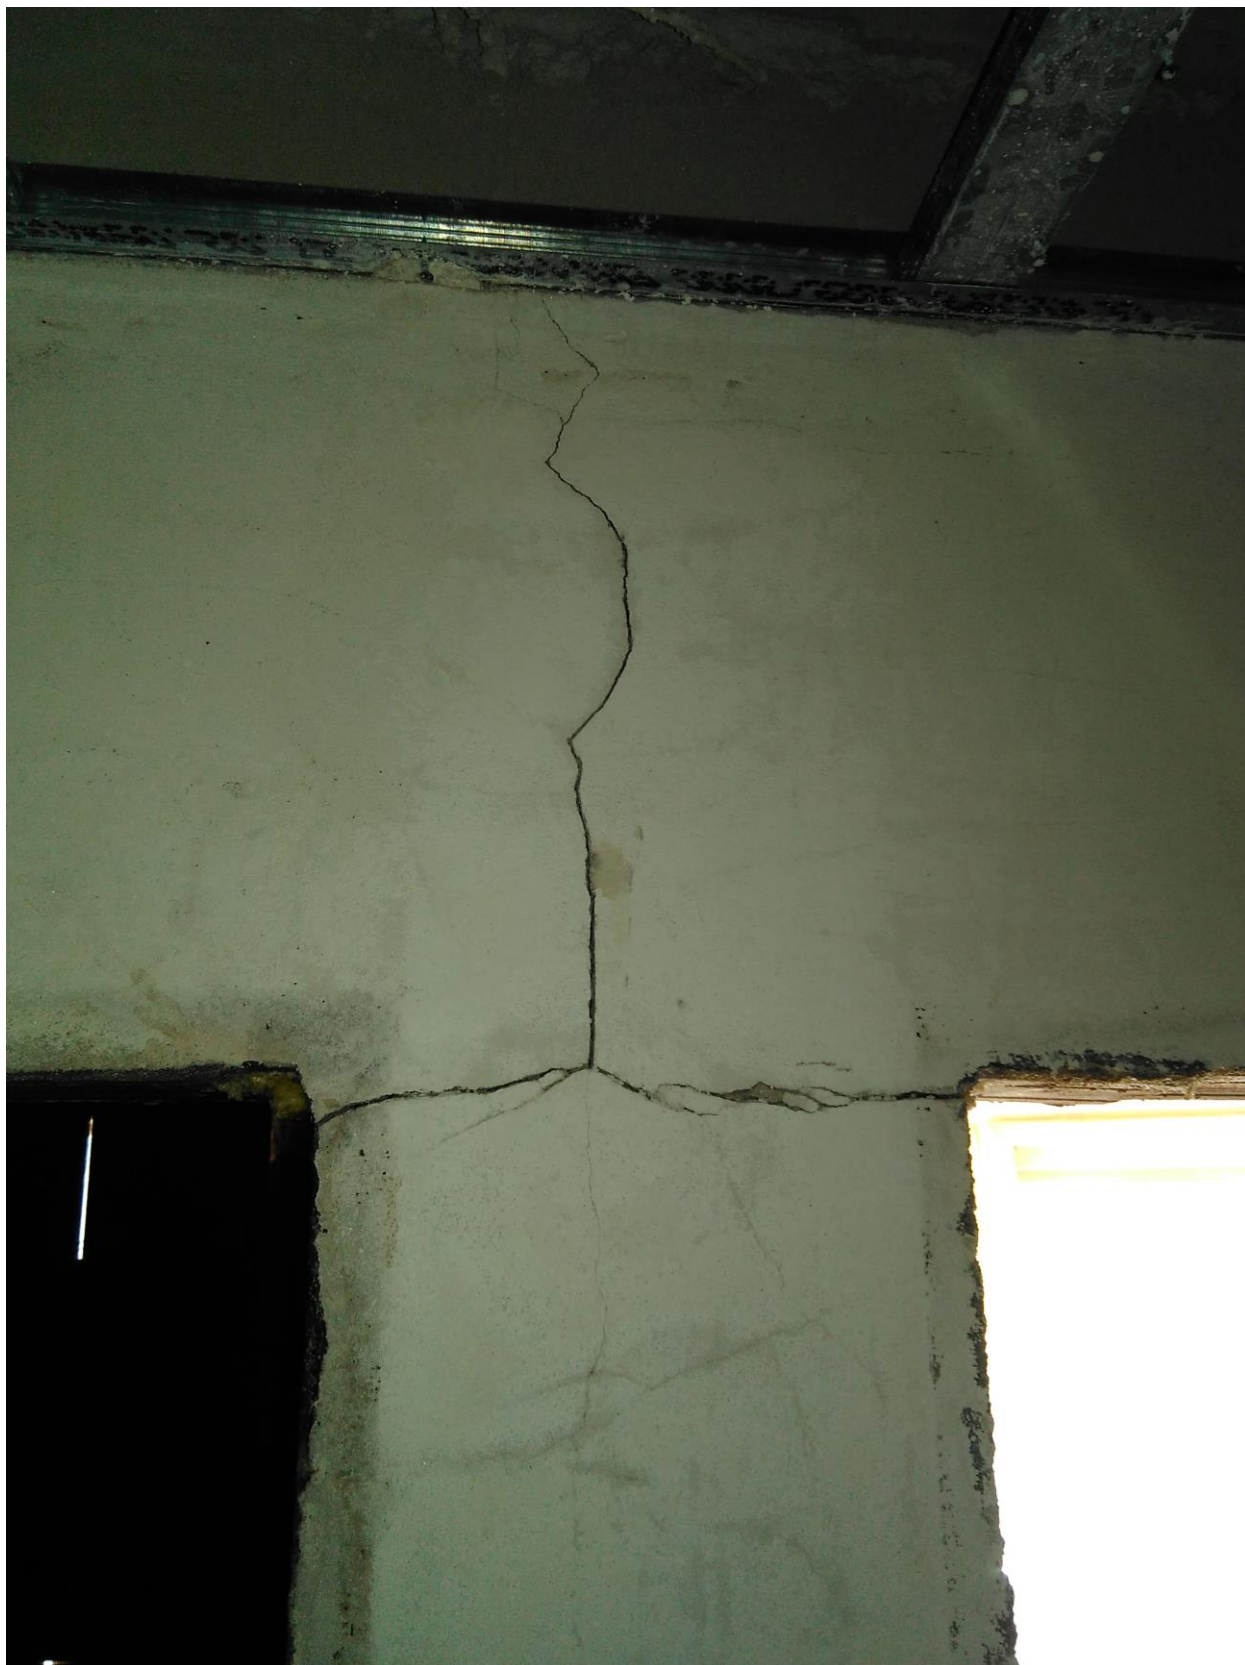
*Obr.6: Pohled na prasklinu v dělicí přičce mezi obývacím pokojem a pokojem*

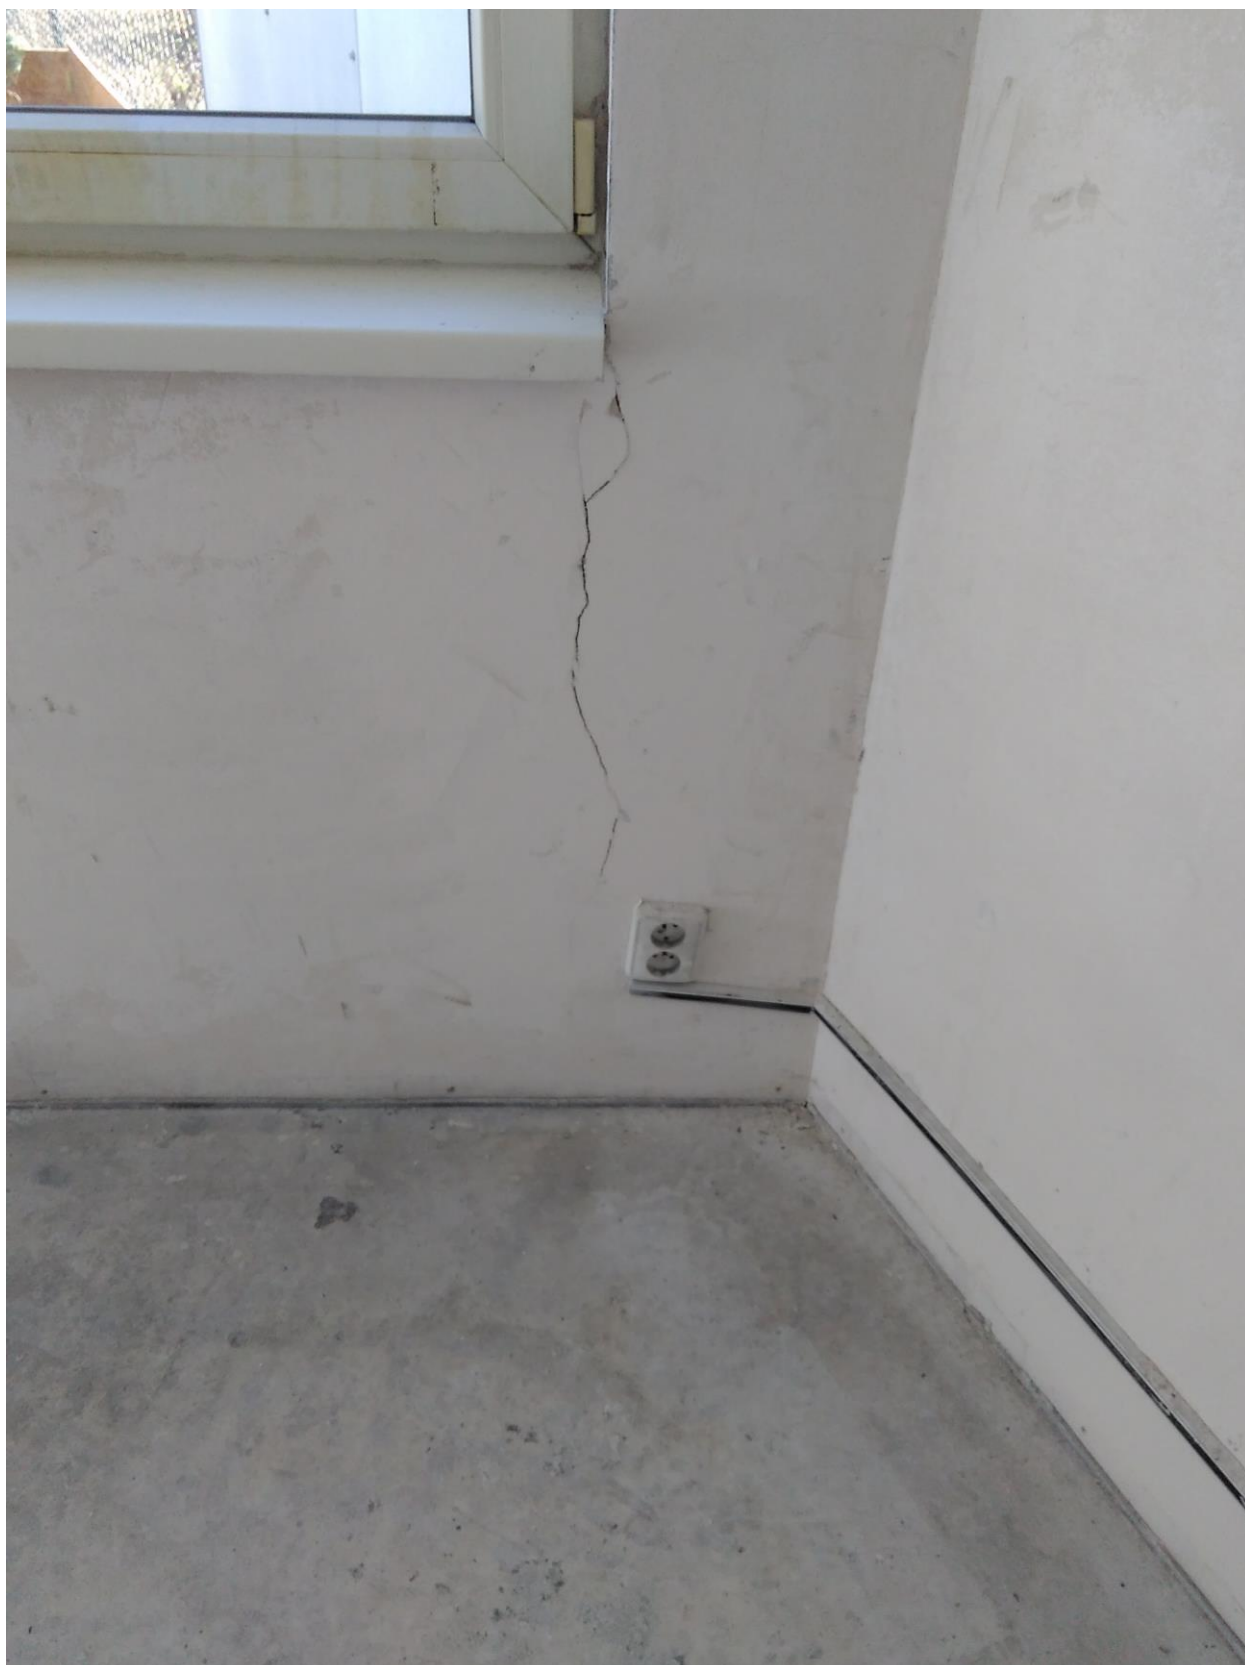
*Obr. 7: Pohled na prasklinu v parapetu okenního otvoru*
